AYUNTAMIENTO DE ZAMORA
D. Ricardo Ferrero
CONCEJALÍA DE BARRIOS
Ronda de San Torcuato 15 c/v Calle Santa Ana
Zamora

D^a Luisa Argüello Gómez, con DNI [REDACTED] y domicilio a efecto de notificaciones en la C/ Cortina del Baile nº 9, 49027 Carrascal, Zamora, como presidenta de la Asociación de Vecinos del barrio de Carrascal, se dirige a esa Concejalía en contestación a su carta de 30 de enero, en la que se solicita remisión de relación de obras de más urgente necesidad que ese Ayuntamiento pudiera realizar próximamente en el barrio.

En ese sentido enumeramos las siguientes **once** actuaciones, que no constituyen un listado cerrado, pues son muchas las necesarias en el barrio:

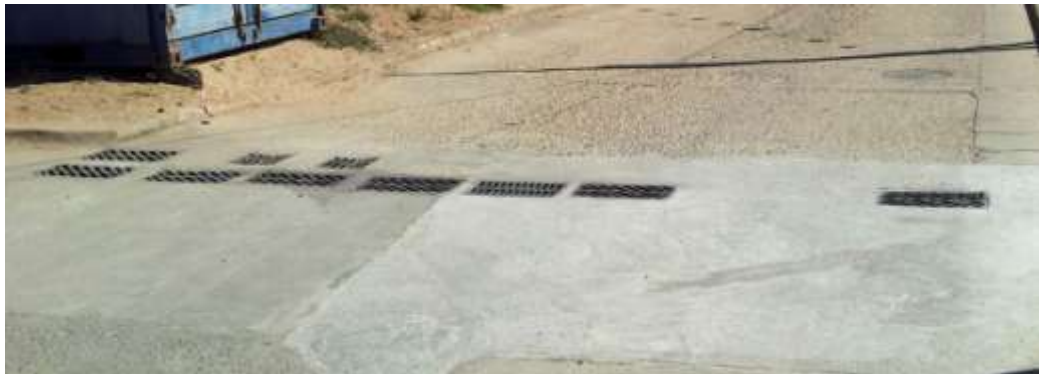
- **Toma de agua.**- al estar al mismo nivel del firme el agua salta la toma sin dar abasto al torrente que baja por la calle Azenias. Para favorecer la toma de agua se hace necesario bien reponerla en su estado original (mediante un badén que sitúe las rejillas a un nivel inferior que la calzada), bien dotándola de un resalte que frene el agua, de esta forma se podría impedir la entrada del afluyente en el casco urbano.

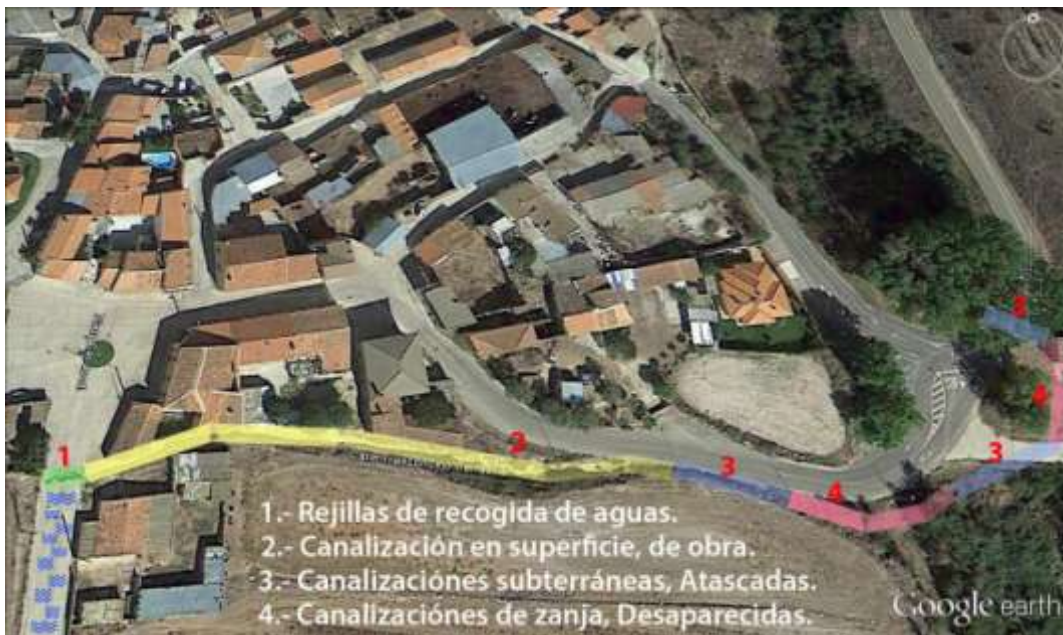
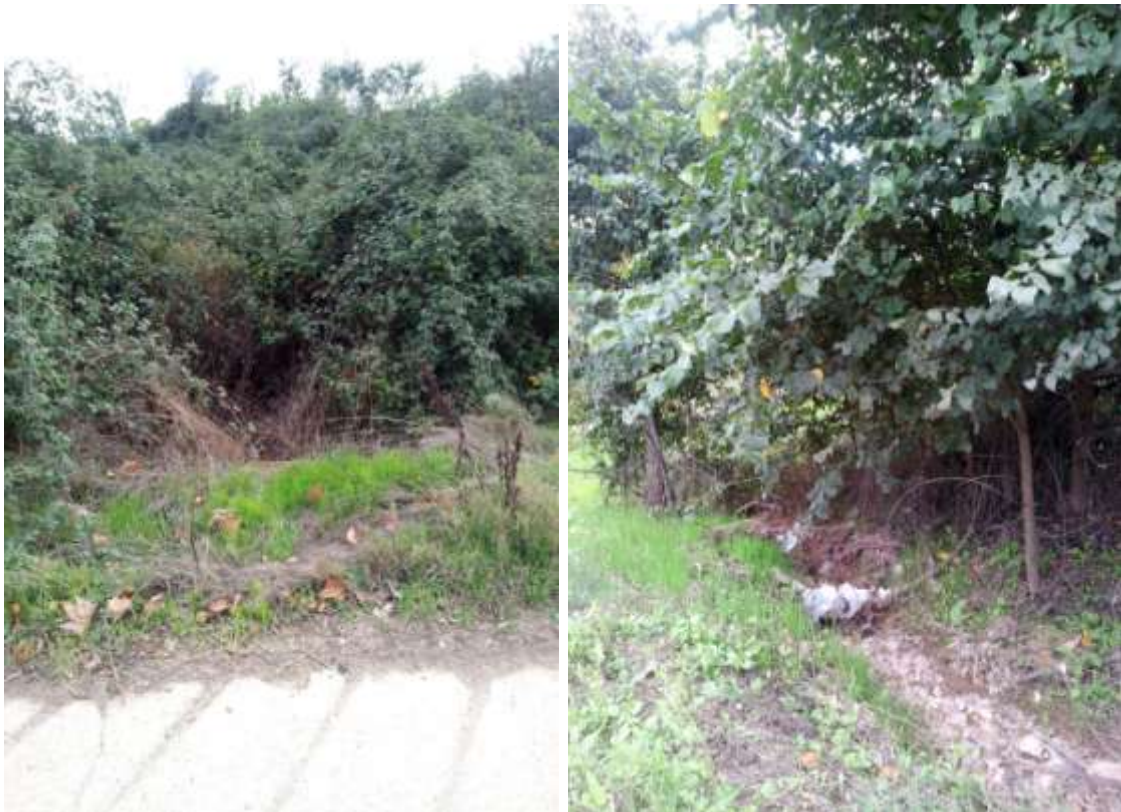
- **Desagüe:** La conducción del agua se realiza mediante un canal, en parte de obra y en parte mediante una simple zanja en el terreno, esta zanja ha desaparecido, circunstancia que provoca que el acceso al barrio se anegue. Se hace necesario que toda la conducción sea de obra para impedir su degradación.

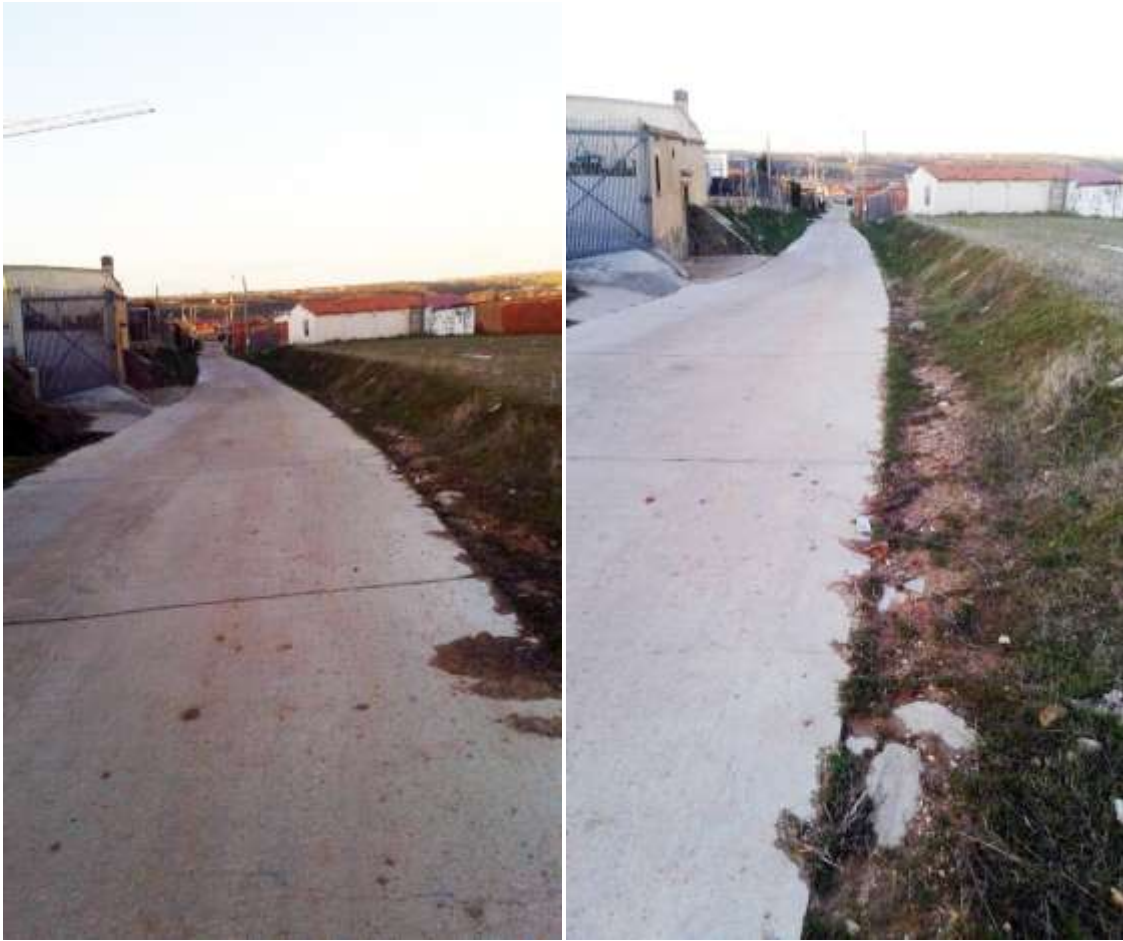
- **Cunetas:** La avalancha de agua se produce a través de la calle Azenias, que emboca el torrente desde la zona elevada del barrio, esta calle fue hormigonada recientemente pero no se le hicieron cunetas, circunstancia que

facilita la libre circulación del agua por la calzada y favorece la inundación del barrio.

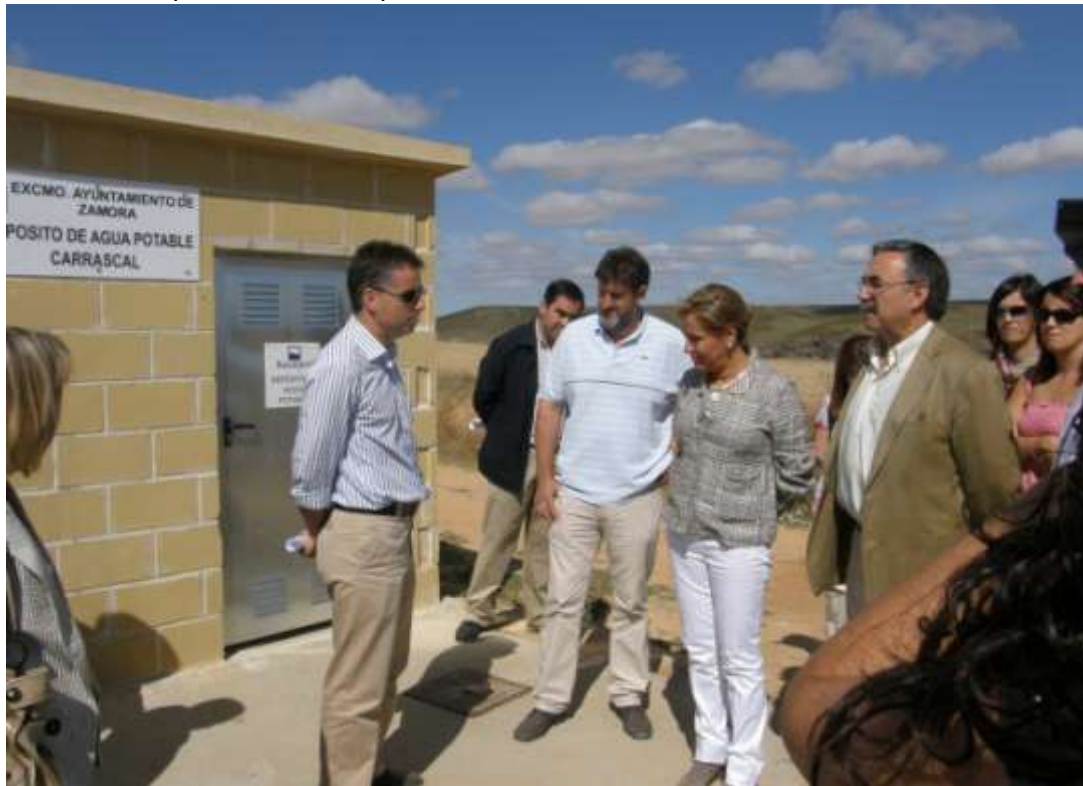
2.- Suministro de agua potable.

Se ha puesto en conocimiento del Ayuntamiento el problema de abastecimiento de agua potable que padece el barrio, especialmente en las zonas altas, que carecen de presión suficiente para el normal desenvolvimiento de la vida cotidiana, donde resulta imposible realizar simultáneamente actividades tan comunes como abrir una ducha y encender una lavadora, puesto que solamente hay suministro para una salida de agua. Esta escasez de presión afecta también a la calefacción de las viviendas.

Sea como sea, es una infraestructura de reciente inauguración que no está surtiendo de agua a los habitantes de Carrascal, y que bien con conexión directa, bien con bomba de presión en el depósito, se hace necesaria su inmediata solución.

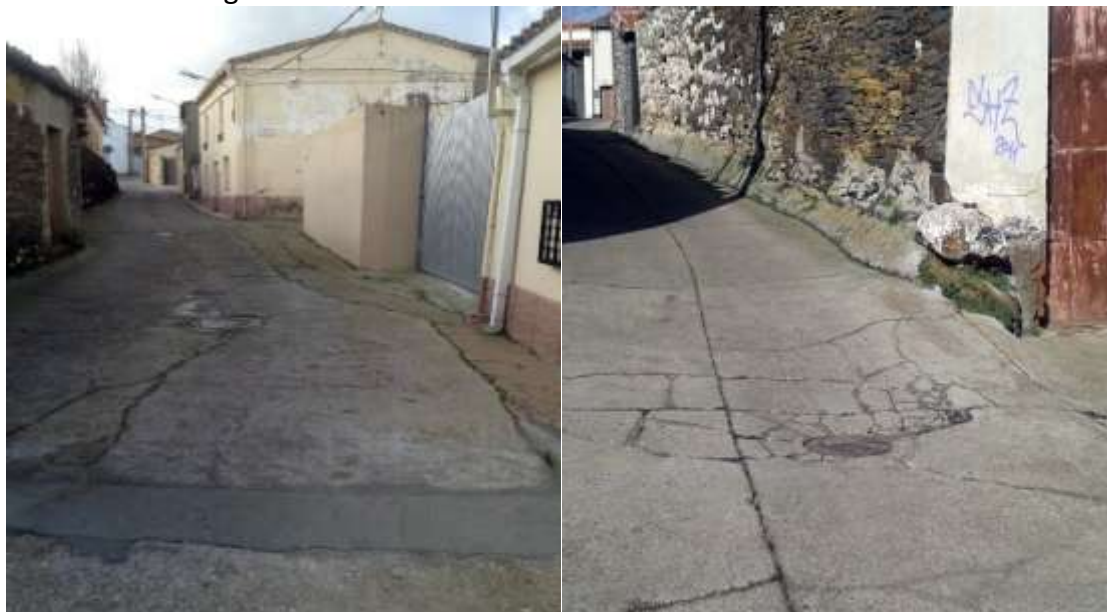
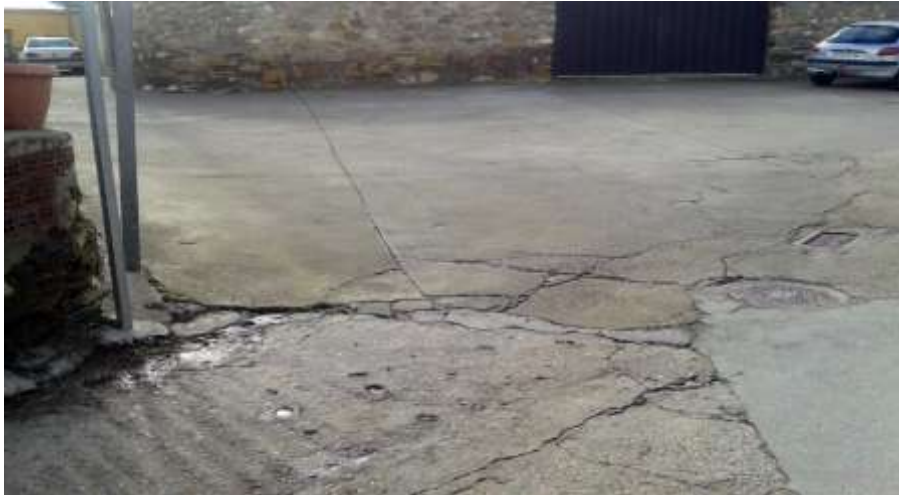
3.- Calle Alfonso XIII.

Calle principal del barrio y que se encuentra en un **estado deplorable**, fue la primera calle hormigonada, por prestación vecinal, y desde entonces no ha recibido mantenimiento alguno.

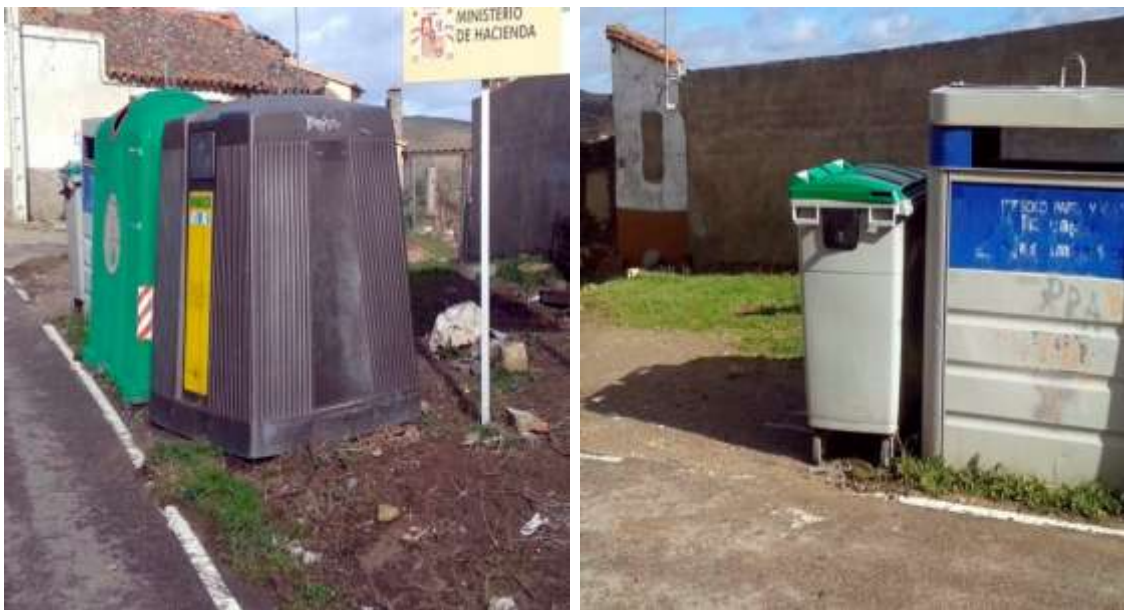
En esta misma calle se encuentran ubicados un grupo de **contenedores, asentados sobre tierra**, lo que dificulta la limpieza y favorece la degradación del entorno, para impedir ambas consecuencias es conveniente dotar de firme a esta zona.

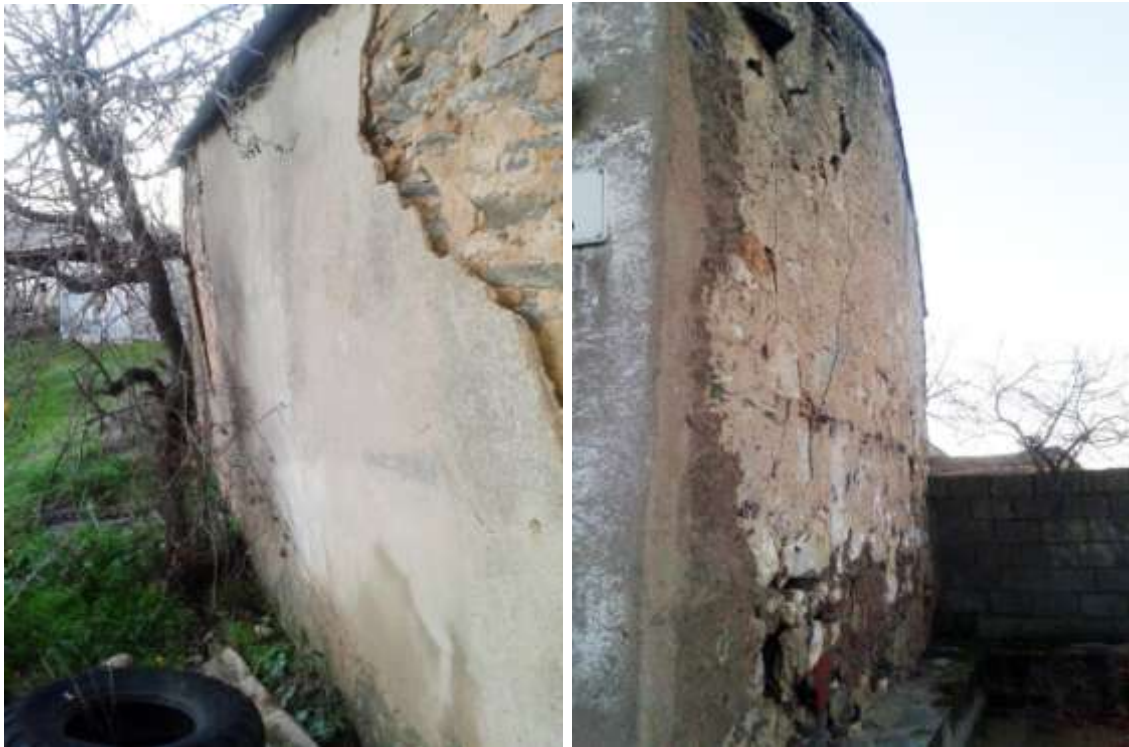
4.- Edificio antiguas escuelas.

Edificio de propiedad municipal sito en la calle Concejo y que por falta de mantenimiento **amenaza ruina**.

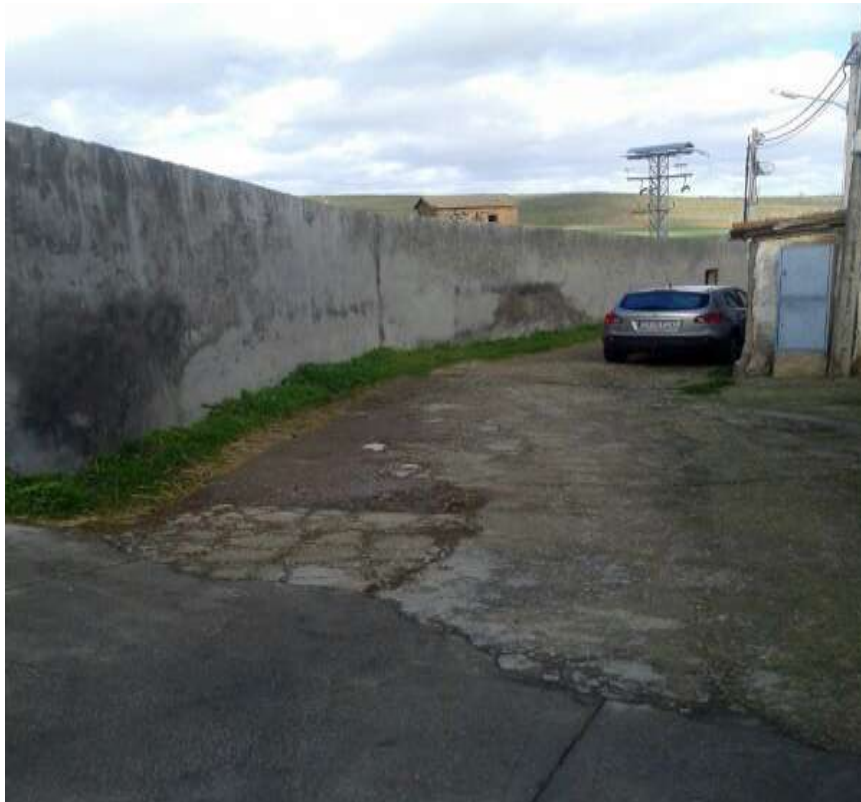
5.- Calle Cuesta del Río.

Con un firme impracticable, plagado de socavones.

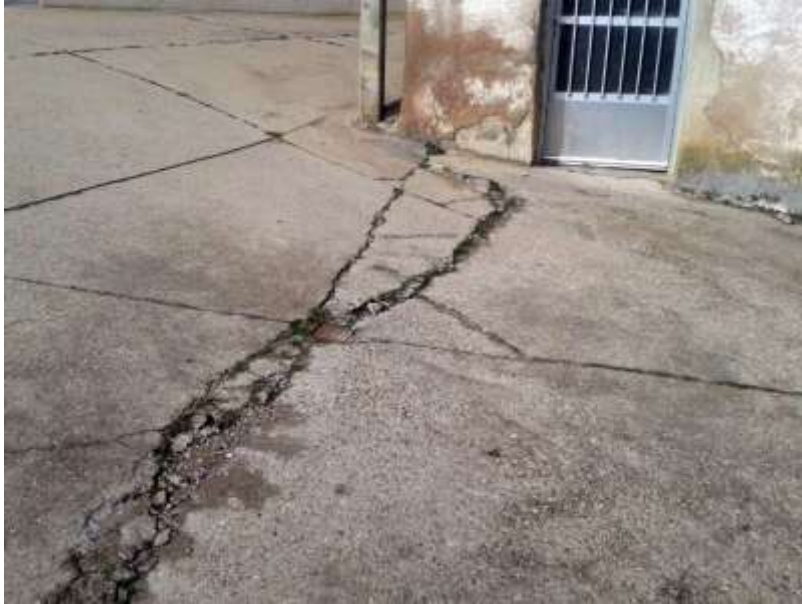
6.- Calle Concejo.

Grieta en el firme, a la altura del edificio de las antiguas escuelas.

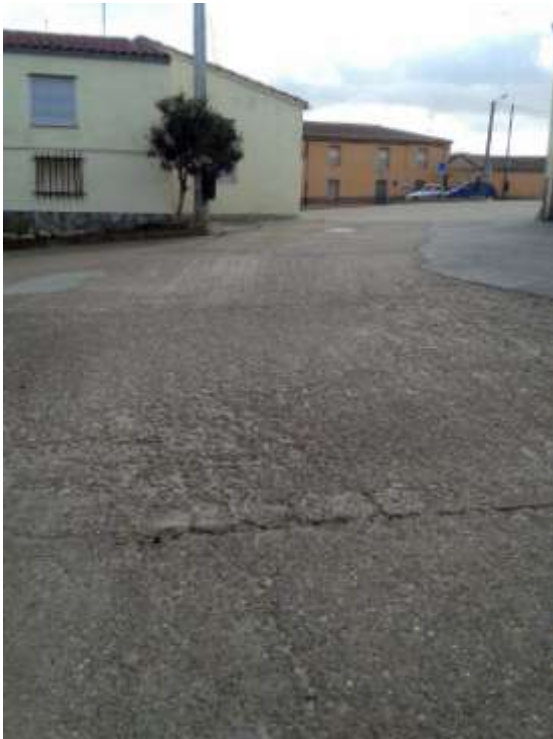
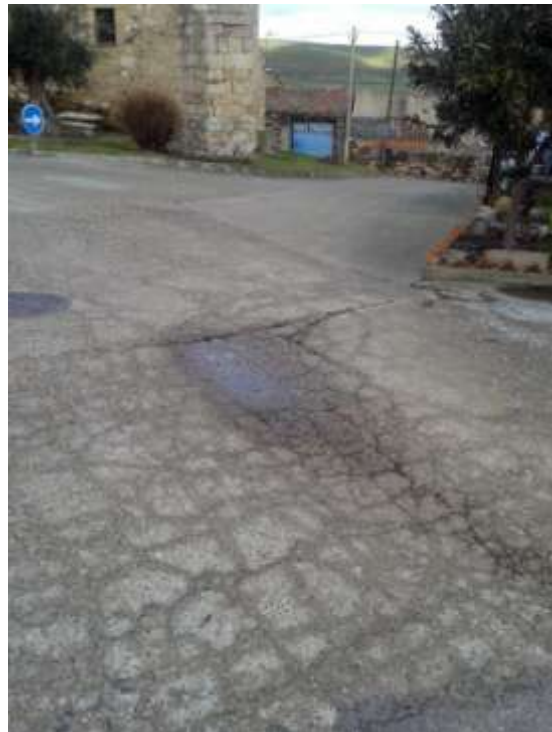
7.- Plaza de la Iglesia.

Firme en muy mal estado y baches.

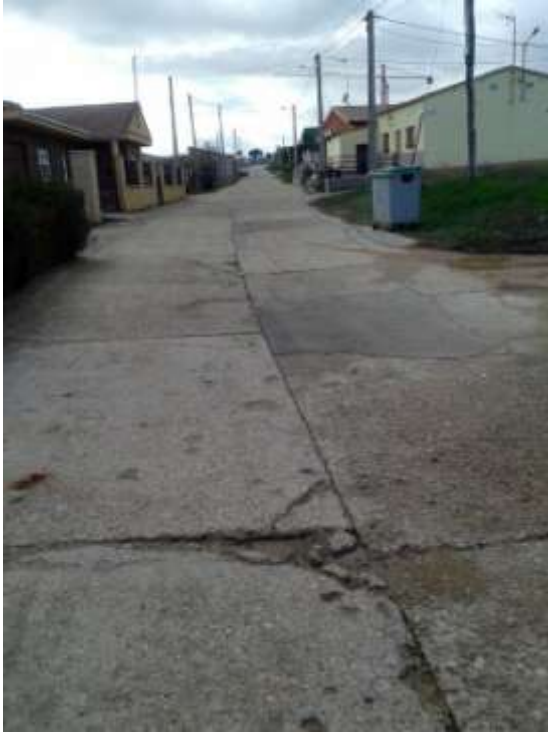
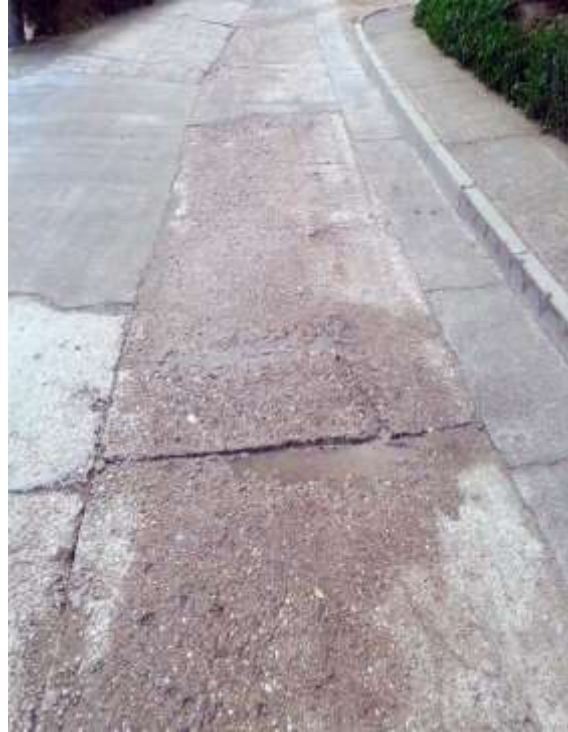
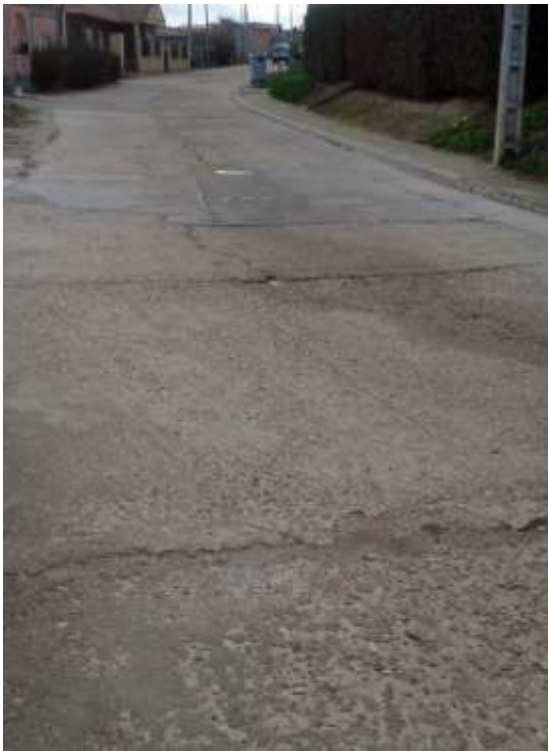
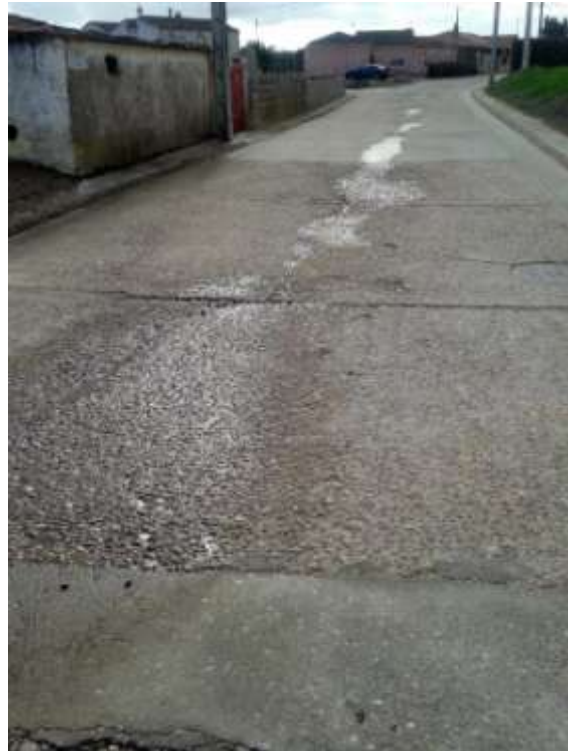
8.- Calle Azenias.

Firme en mal estado y con grietas y socavones.

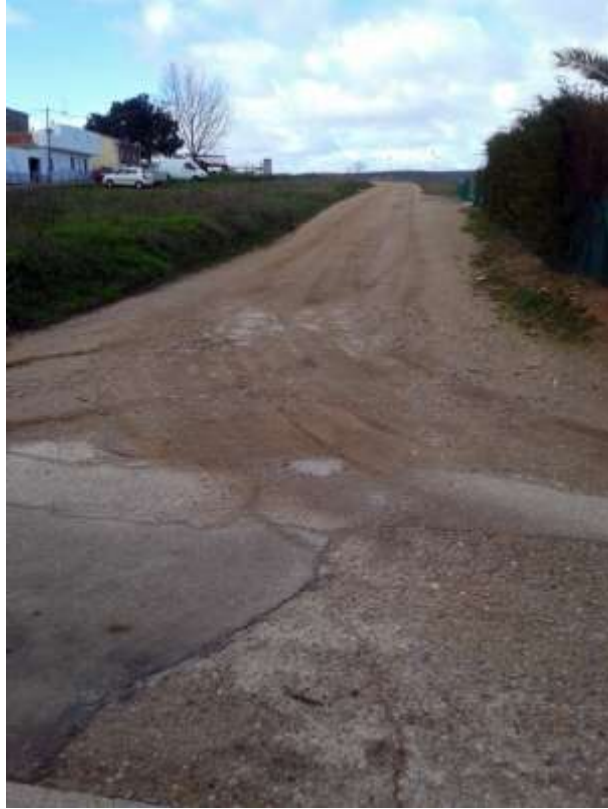
9.- Calle Canteras.

Sin firme, a pesar de haber estado presupuestado su acondicionamiento, la calle es impracticable en invierno.

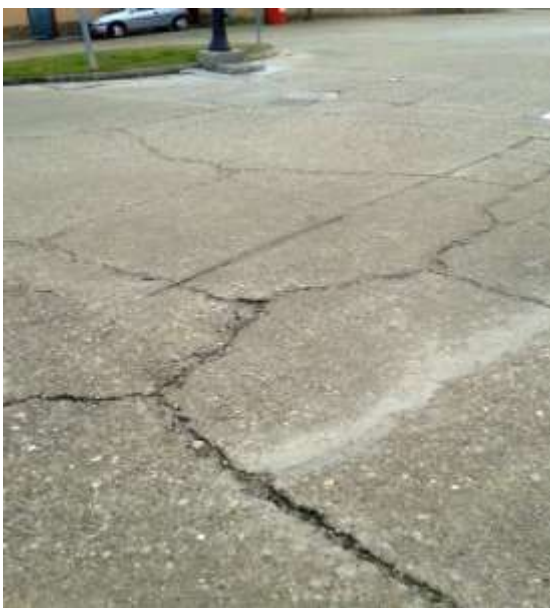
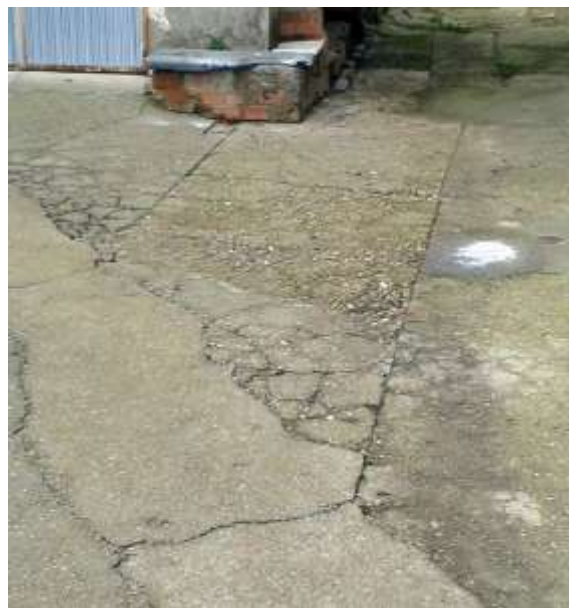
10.- Plaza de Carrascal.

Grietas y baches en el **firme**.

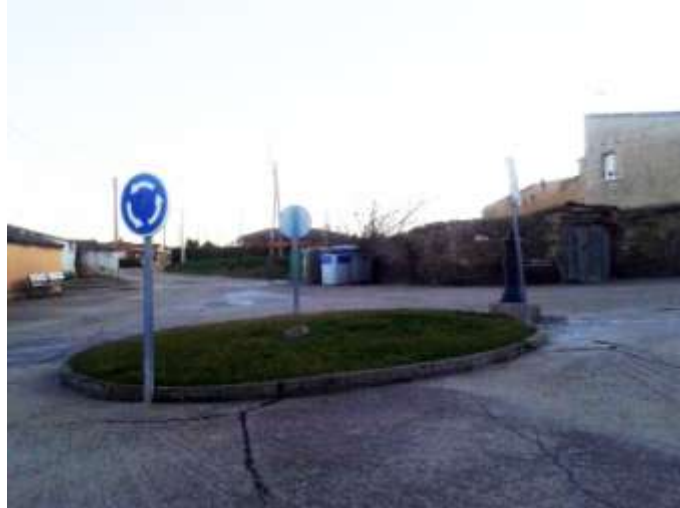
La Plaza cuenta con un **jardín** a modo de rotonda, en cuyo centro había un árbol que fue talado por riesgo de caída. Se solicita su reposición o en su defecto la colocación de una farola ornamental.

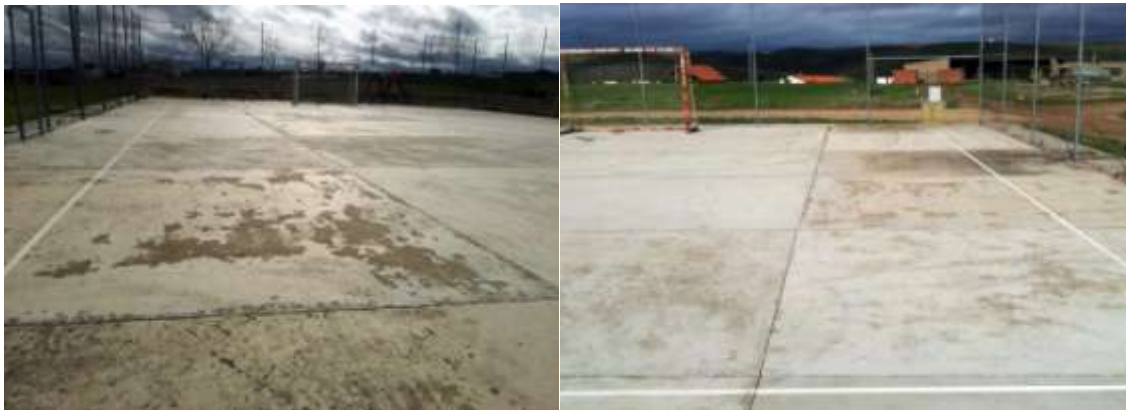
11.- Pista deportiva.

Carece de mantenimiento, con firme en mal estado que dificulta la práctica deportiva, líneas de canchas con pintura deficiente y uno de los cuatro focos de iluminación está fundido
